# Тарасов Мирослав Александрович

## Геоинформационные карты «Линии электропередач по микрорайонам села Бердигестях»

**Цели:** использование карт на основе ГИС для изучения устойчивости деревянных опор линий электропередач по микрорайонам села Бердигестях

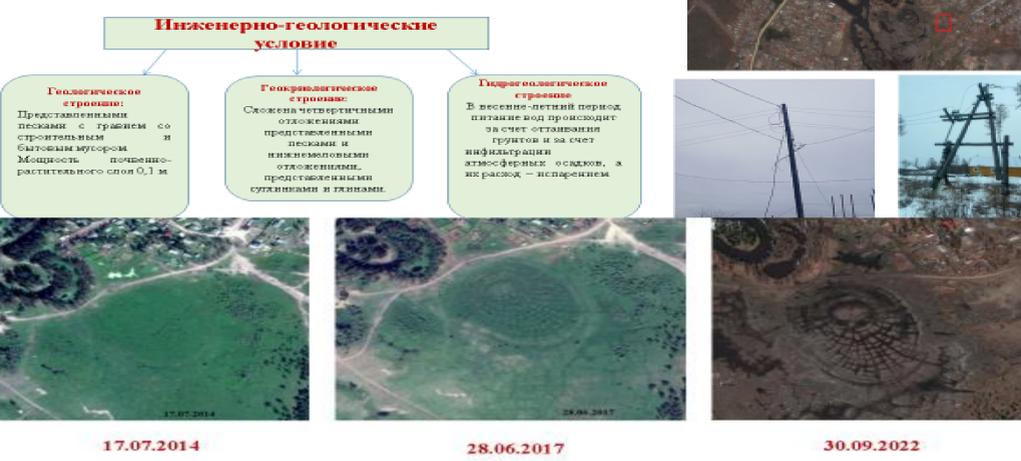
### Участок Заречный

Второй исследуемый на дефекты опор ЛЭП участок – Заречный. Данный участок находится на юго-восточной части села Бердигестях на левом притоке реки Маатта. На карте видно, что рельеф холмистый, почва супесчаная и суглинистая почва. Сильное оттаивание грунтов встречается к берегу реки Маатта. Основные дефекты – это отклонение от вертикали.

**Выводы:** по картам данной территории с 2014 по 2022 г прослеживается ячеисто-полигональные формы рельефа, которые свидетельствуют о вытаивании повторно-жизильных льдов и образовании байджеяхов. Наледи способствуют заболачиванию территории, изменяют тепловой баланс и химический состав подстилающих отложений, при условии высокой минерализации разрушают деревянные постройки.

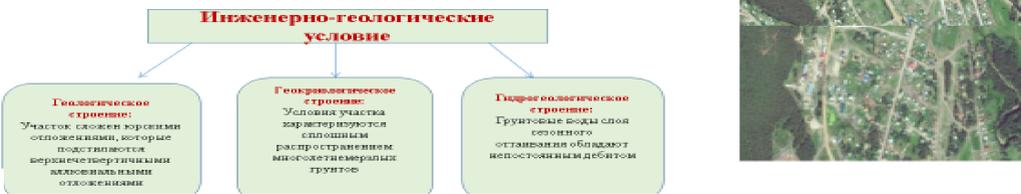
### Участок МСО

Четвертый исследуемый на дефекты опор ЛЭП участок – МСО. Данный участок находится на южной части села Бердигестях на правом притоке реки Маатта. На карте видно, что рельеф ровный, почва супесчаная и суглинистая почва. Местами наблюдаются углубления, где скапливается талая вода в виде озер. Основные дефекты – это отклонение от вертикали.

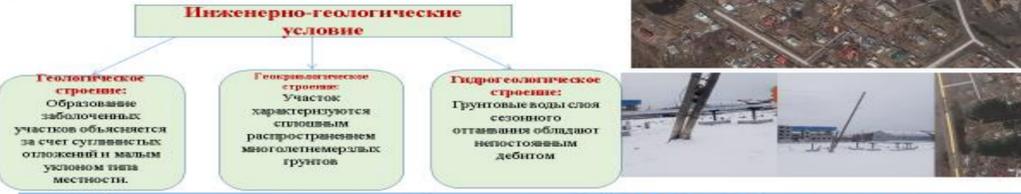
### участок Эбэ, Сергелях

Пятый участок – Эбэ, Сергелях. На карте видно, что рельеф ровный, почва суглинистая. Участок находится на северо-западной части с.Бердигестях. Территория сильных сезонных процессов оттаивания и развития талых вод. Тиское растрескивание болот объясняется притоком просачивающейся влаги в почву. Основными причинами дефектов этого участка являются гниение опор, биологическое разрушение, сильное отклонение от вертикали.
